RAPPORT D'ENQUÊTE MARITIME
M00C0026

DÉFAILLANCE DE LA STRUCTURE

DU VRAQUIER *ALGOWOOD*
À BRUCE MINES (ONTARIO)

LE 1^{ER} JUIN 2000

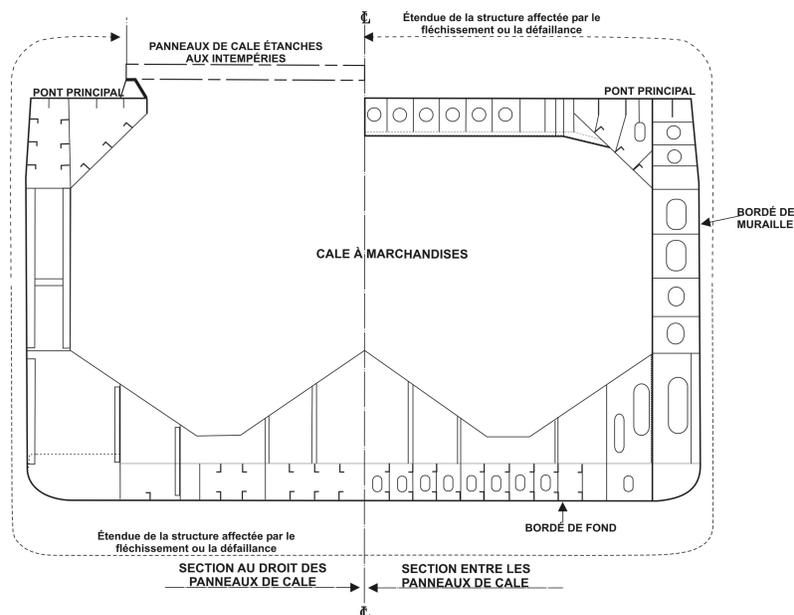
Figure 3. Emplacement et étendue des avaries initiales à la coque

La structure de la coque du *Algowood* a subi une défaillance majeure soudaine. Les figures 3 et 4, ainsi que les photos 1, 2 et 3 montrent l'emplacement, la nature et l'étendue de la défaillance. L'examen des avaries, fait pendant que le navire était amarré à Bruce Mines, a révélé un fléchissement et une distorsion étendus sur le pont (voir la figure 4) et sur le bordé extérieur B et T, au-dessus de la flottaison, ainsi qu'un fléchissement localisé et une rupture par traction du bordé de muraille et des côtés inclinés⁶ des citernes de ballast B et T.

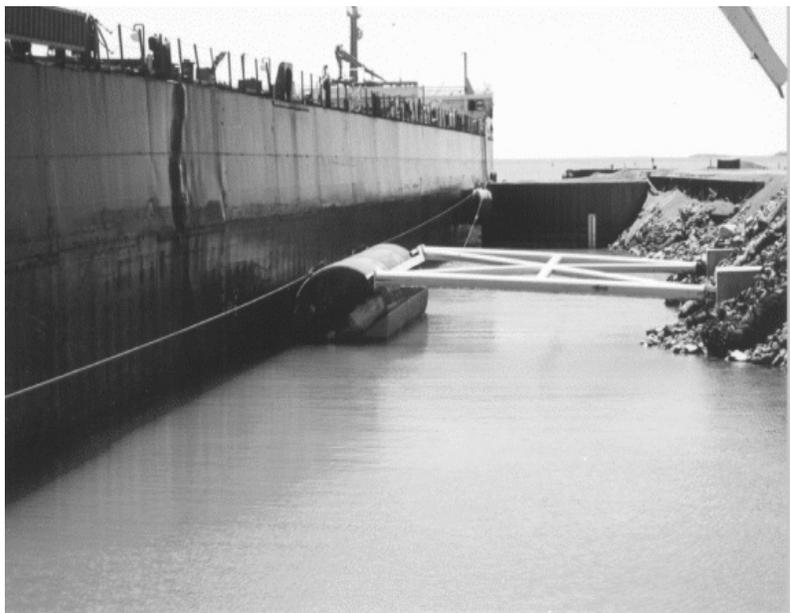
L'inspection en cale sèche a révélé un fléchissement de la structure et de nombreuses ruptures, de l'arrondi de bouchain⁷ jusqu'au bordé de fond⁸, à bâbord et à tribord, du plafond de ballast et des tôles inclinées des citernes de ballast B et T, au droit de la cloison transversale située entre les couples n^{os} 3 et 4 (voir la figure 6). L'inspection en cale sèche a aussi révélé d'autres déformations, distorsions et ruptures localisées dans les sections avant et arrière du bordé de fond. Ces avaries sont survenues quand le navire a talonné avant de s'immobiliser sur le fond.

Photo 1. Avaries causées au côté tribord du navire, montrant la déflexion longitudinale de la coque

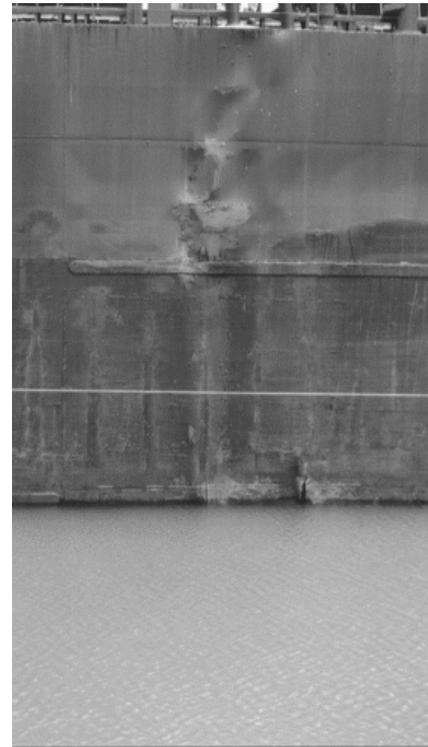
Photo 2. Fléchissement et défaillance de la coque du côté tribord

Ces calculs ont confirmé qu'immédiatement avant la défaillance de la coque, le navire a subi un moment d'arc/de flexion environ 2,3 fois plus grand que le moment de flexion maximal admissible (en mer). Un moment d'arc/de flexion fait en sorte que les tôles du pont principal subissent un effort en tension et que celles de la structure du fond subissent un effort en compression. Le moment d'arc induit lors de l'événement était attribuable au fait que le poids supporté par les extrémités du navire était supérieur à la poussée d'Archimède.

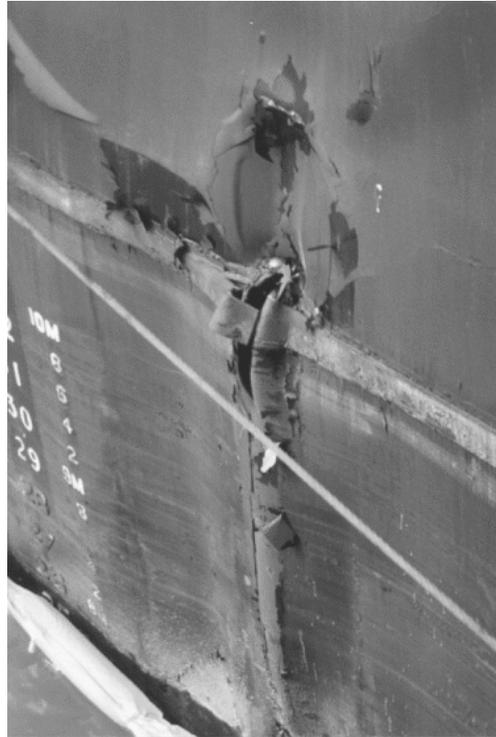
Photo 3. Fléchissement et défaillance de la coque du côté bâbord

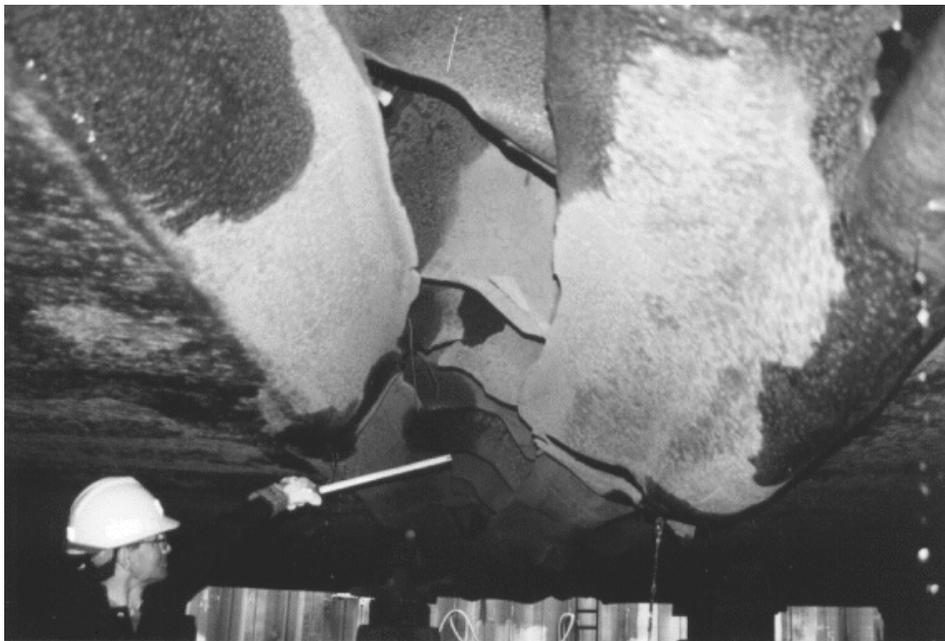
Le 18 juillet 2000, pendant qu'on évaluait en cale sèche les avaries subies par le navire et avant le début des travaux de réparation permanente du navire, le personnel du BST et celui du chantier naval ont procédé à un contrôle ultrasonique de l'épaisseur des tôles, afin de déterminer l'épaisseur des principales membrures dans les mailles situées immédiatement devant et derrière la zone touchée par la défaillance de la coque. Cette inspection a inclus des mesurages faits dans une bande entourant le navire au droit des couples 117 à 119.

Les lectures obtenues à chacun de ces emplacements ont montré généralement une diminution de 1 à 7 % de l'épaisseur des membrures de la coque, du bouchain, de la quille et du fond du navire. En moyenne, l'épaisseur était réduite d'environ 13 % au droit des tôles du plafond de ballast. En aucun cas, les lectures de réduction de l'épaisseur n'ont excédé les limites auxquelles les matériaux devraient être remplacés.

Photo 4. Défaillance du bordé de fond au droit de la cloison transversale entre les couples 117 et 119
